回流焊工艺检测系统

让回流焊工艺更透明

RPI SYSTEM

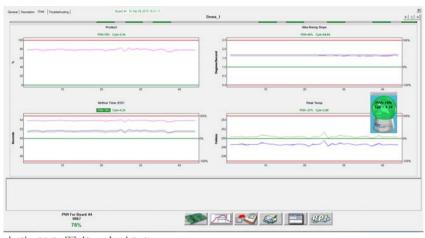
自动 SPC 图表、实时CpK

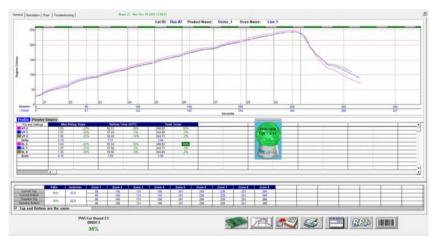
每片PCB板的工艺温度曲线图和数据
